# Výskyt netěsnosti u jednookruhového ventilu zvedací nápravy

## 463 084 031 0 / 041 0

**WABCO**

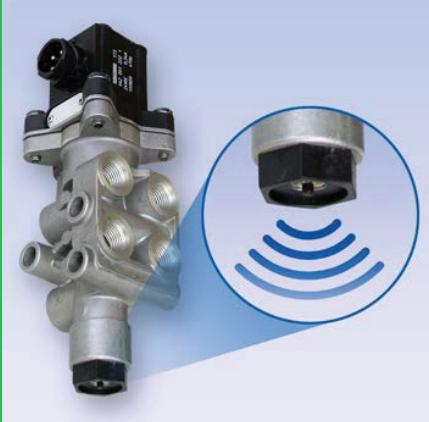
Velká netěsnost odvzdušňovacího vývodu

Při zvednutí nápravy se objevuje velká netěsnost u odvzdušňovacího vývodu, která má za následek únik tlaku ze systému vzduchového pérování.

- Znečištění
- Poškozený kabel ventilu LACV, který způsobuje výpadky napájení
- Nesprávná hystereze u tlakových spínačů, která může zavinit krátkodobé výpadky napájení (kratší než 0,2 sekundy)

V případě, že jste zjistili netěsnost, tak jak je popsána v předchozím textu, musíte vyměnit ventil LACV, pokud nejde opravit. Potvrďte-li se znečištění: Vyčistěte systém vzduchového pérování, dříve než instalujete nový ventil.

V případě, že kably vykazují vadnou funkci, musíte je také vyměnit, abyste zabránili dalším škodám na nově instalovaném ventilu LACV.
