# febiEXAKT

## Ochranné kryty pro vozidla Scania

## Hadice nasávaného vzduchu turbodmychadla od společnosti Febi Bilstein

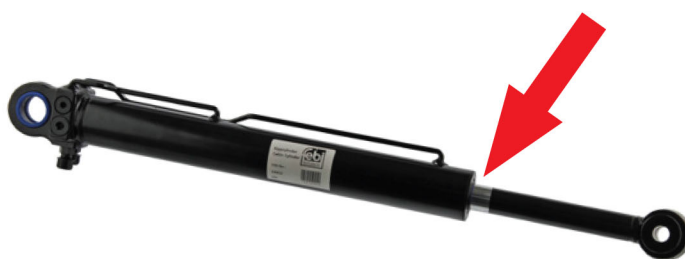
U vozidel Scania se vyskytují případy, kdy těsnicí kroužek sklápěcího válce na pístní tyči netěsní (obrázek 1). Kromě toho se objevily případy silného znečištění hydraulického systému.

Příčinou netěsnosti těsnicího kroužku je poškození pístní tyče (obrázek 2) způsobené nečistotami, mazivem a stříkající vodou. V důsledku toho těsnicí kroužek netěsní, což vede k úniku hydraulického oleje a může se rovněž stát, že do sklápěcího válce proniknou nečistoty a vlhkost (obrázek 3). Tím dojde ke kontaminaci celého hydraulického systému sklápění kabiny.

Společnost Febi Bilstein v současné době dodává ochranný kryt (obrázek 4) s výše uvedenými referencemi. Připevněním ochranného krytu na příslušné místo zabráníte tomu, aby se nečistoty a stříkající voda dostaly přímo na těsnění. Výrazně se tak prodlouží životnost sklápěcího válce i dalších komponentů hydraulického systému sklápění kabiny.

Pokyny ohledně instalace ochranného krytu jsou přiloženy ke všem pěti sklápěcím válcům.

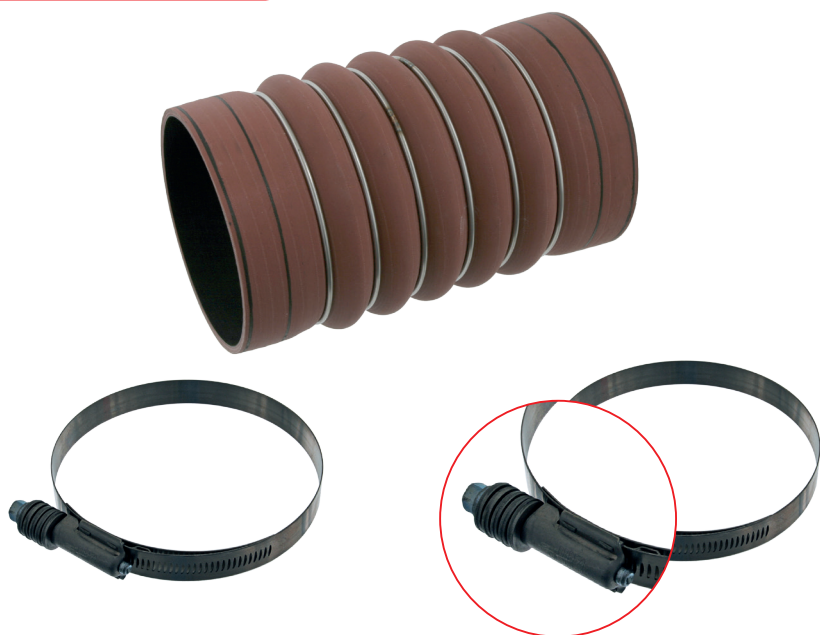
Např. febi č. 39104

Hadice nasávaného vzduchu turbodmychadla od společnosti Febi se vyznačují vysokou životností díky jejich dobré odolnosti. Vnitřní vrstva je odolná proti oleji, vysokým teplotám i proti agresivním výfukovým plynům. Vnější vrstva je odolná vůči všem kapalinám (olej, palivo, chladivo atd.), s nimiž může přijít do styku nejen při zapnutém motoru, ale také během provádění servisních zásahů a oprav vozidla.

Referenční číslo: 002 094 57 82 S1  
Určeno pro Mercedes-Benz Actros I+II+III

Měli bychom se zmínit rovněž o charakteristických sponách hadice. Jejich speciální konstrukce umožňuje dobrou kompenzaci tepelného roztahování během provozu a tím zajišťuje bezpečné připevnění hadice nasávaného vzduchu turbodmychadla.
